Oud Krimpen  
Oud Krimpen Deelgebied 3

# Kwaliteitsbeoordeling

33 bomen

Noorderstraat, Krimpen aan den IJssel

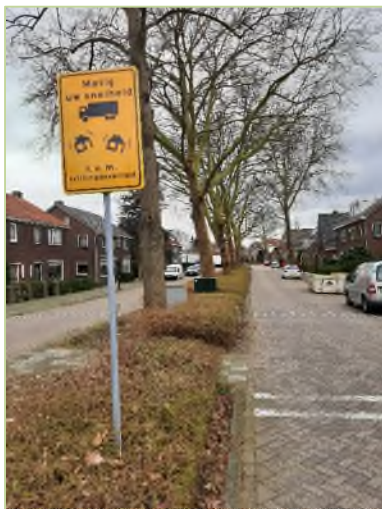
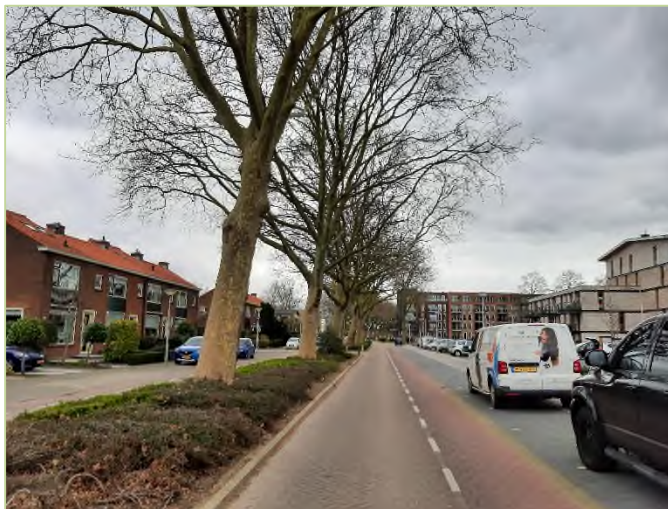
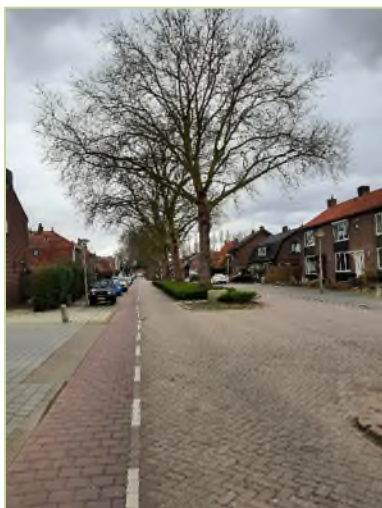
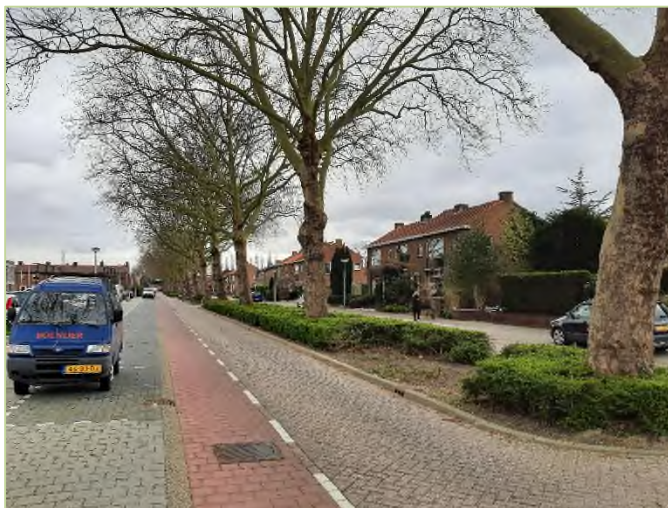
Overzichtsfoto's van de onderzoekslocatie.

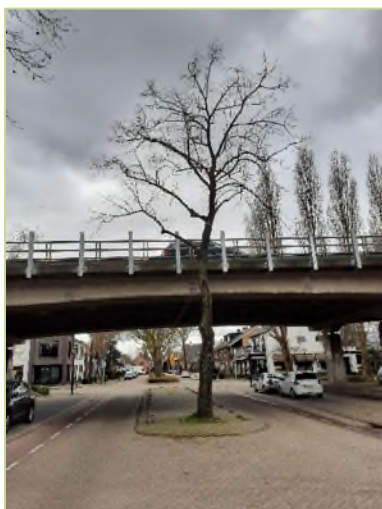
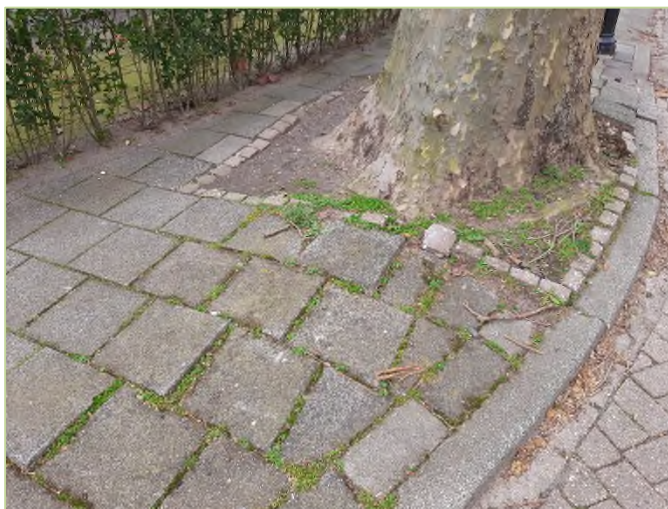
Bij 2 bomen (nummers 2363 en 4880) is de beheerbaarheid als onvoldoende aangemerkt (waarderingscijfer 4). Bij deze bomen is ernstige bestratingsopdruk aangetroffen.

Bestringsopdruk.
