# Kwaliteitsbeoordeling

33 bomen

Noorderstraat, Krimpen aan den IJssel

1 april 2021

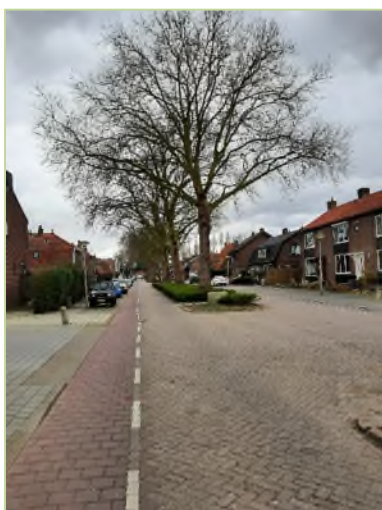
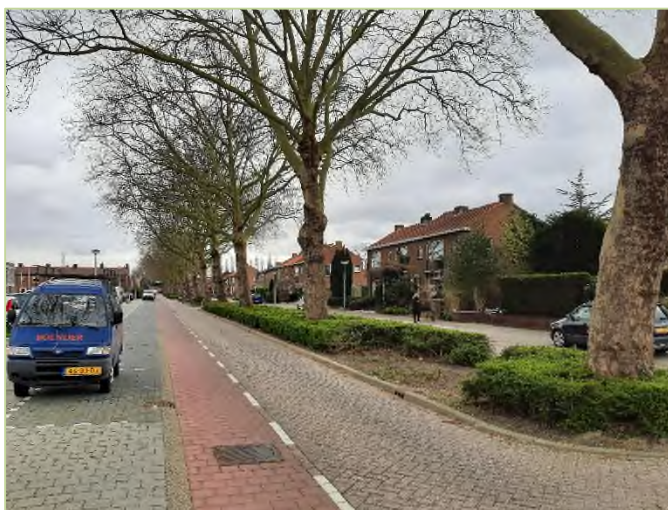
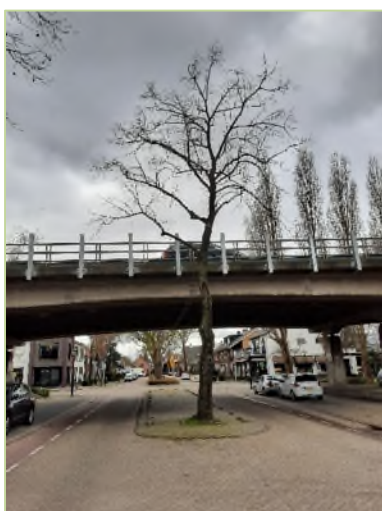
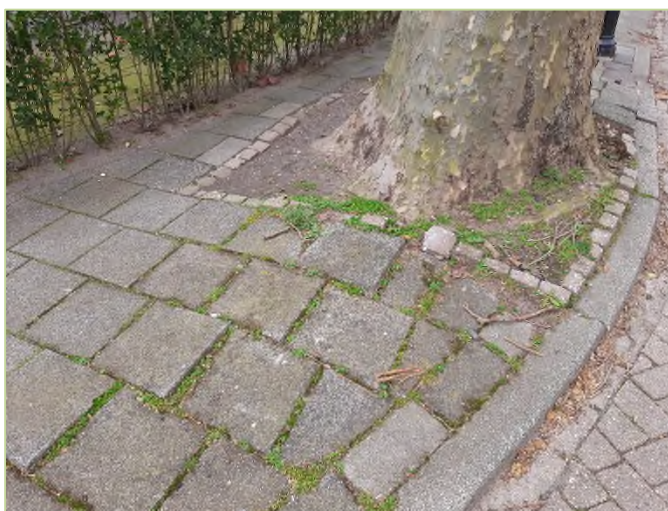
De beheerbaarheid is bij 29 bomen als voldoende beoordeeld (waarderingscijfer 6). Bij deze bomen zijn geen beheerproblemen aangetroffen. Wel is bij 6 van deze bomen lichte bestratingsopdruk waargenomen, maar dit kan eventueel verholpen worden en hoeft geen structureel probleem te betekenen.

Bij 2 bomen (nummers 2363 en 4880) is de beheerbaarheid als onvoldoende aangemerkt (waarderingscijfer 4). Bij deze bomen is ernstige bestratingsopdruk aangetroffen.

*Bestringsopdruk.*
