Krimpen aan den IJssel

Monitoring Openbare Ruimte  
2023

## Monitoring kwaliteit openbare ruimte Rapportage 2015 t/m 2023

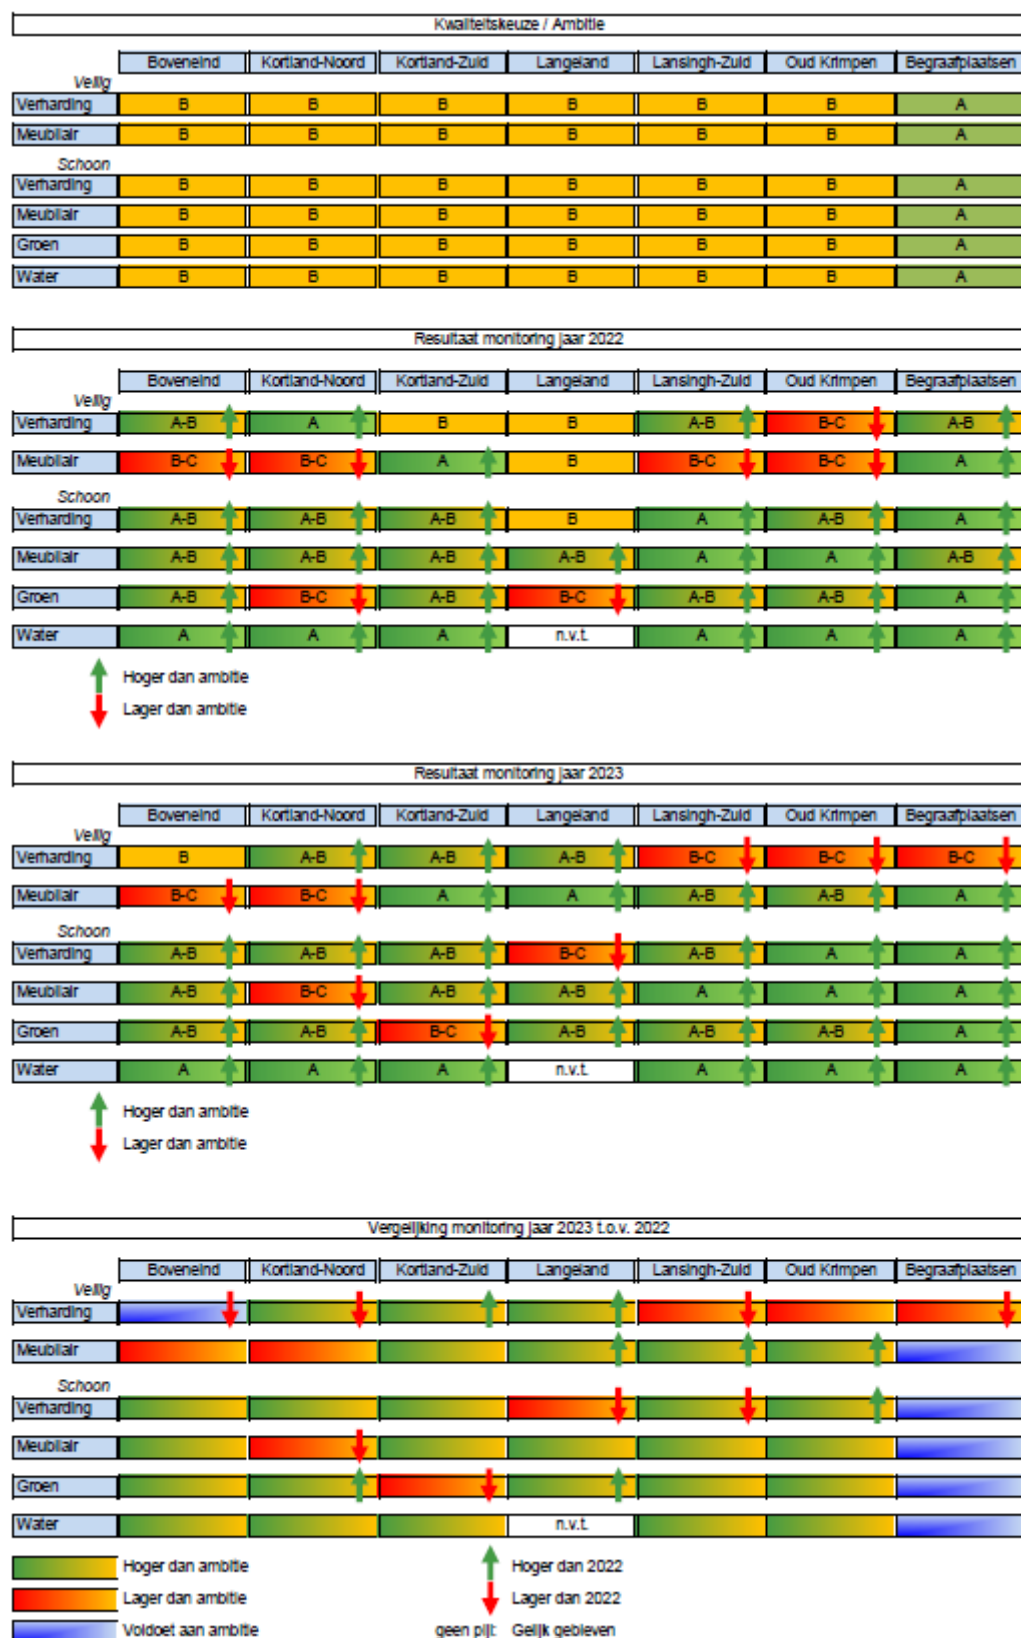
## 3.2 Totaalbeeld 2023

In vergelijking tot de meting van 2022 is de technische kwaliteit (veilig) van verharding op enkele meetlocaties verminderd. Meubilair is verbeterd maar voldoet nog niet overal aan ambitie. Vaak is verbetering te zien ten opzichte van vorig jaar.

De categorie "Schoon" is over het algemeen hoger dan ambitie. Er zijn drie onderdelen beneden ambitie gemeten. Bij categorie groen is veel verbeterd, aandachtspunt hier is Kortland-Zuid. Bij verharding is Langeland het enige aandachtspunt.

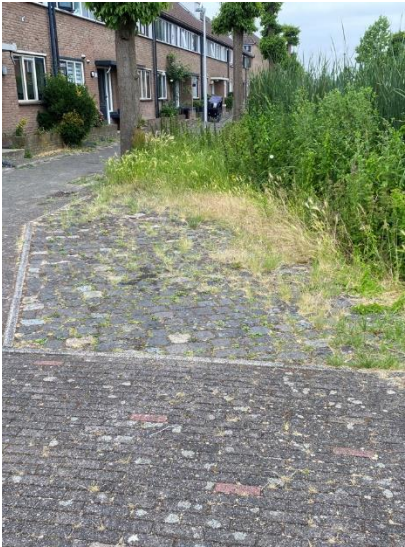
| Boveneind, meetlocatie 2<br>Verharding-onkruid C | Kortland Noord, meetlocatie 14<br>Meubilair-Bevuiling C | Kortland-Zuid, meetlocatie 40<br>Groen-Onkruid C |

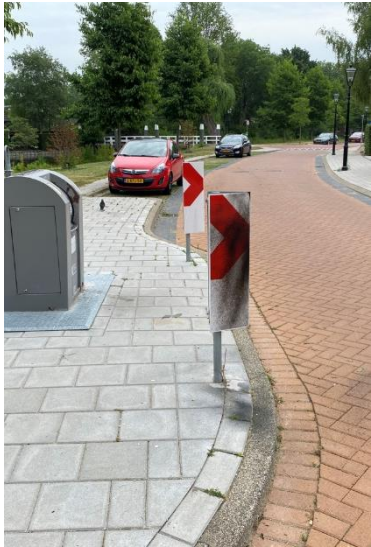
**Kortland Noord:** Meubilair-Schoon 8% meer afwijking. Deze zijn terug te vinden bij variabele locatie 14 bij bevuiling van meubilair en vaste locatie 15 vullingsgraad afvalbak tijdens de eerste meting.

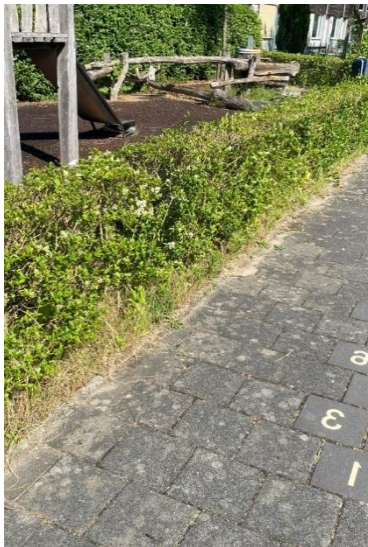
**Kortland Zuid:** Groen 6% meer afwijking. De afkeur is met name tijdens de eerste meting geconstateerd. Onkruid in beplanting bij elke locatie beneden ambitie. Locatie 40 kent de meeste afkeur bij groen.

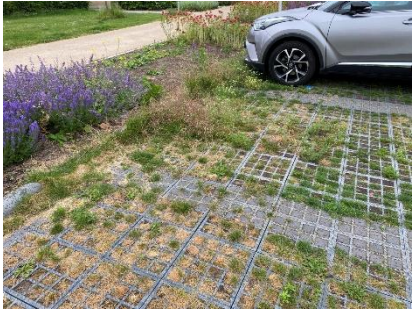
| <p>Langeland, meetlocatie ,<br/>Verharding-grashoogte-C</p> | <p>Lansingh-Zuid, meetlocatie 45<br/>Verharding-Wortelopdruk-C</p> | <p>Oud krimpen, meetlocatie 1<br/>Verharding-Wortelopdruk-C</p> |

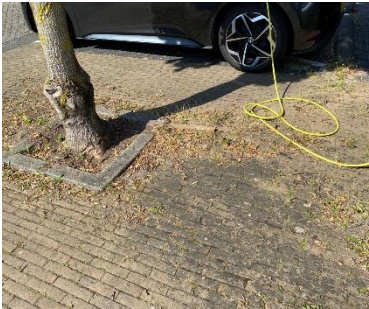
**Lansingh-Zuid:** Verharding-Veilig 8% meer afwijking. De afwijking is terug te vinden bij locatie 45 voor oneffenheden en wortelopdruk.

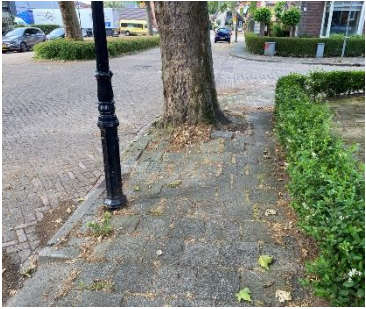
**Oud Krimpen:** Verharding-Veilig 5% meer afwijking. Deze afwijking beide metingen bij locatie 1 geconstateerd. Het gaat hier om oneffenheden en wortelopdruk. Ook bij vaste locatie 8 is bij beide metingen wortelopdruk beneden ambitie gemeten.

Resultaat: De meest urgente locaties t.b.v. de verkeersveiligheid zijn opgepakt a.d.h.v. de schadecatalogus klein onderhoud wegen. Locaties binnen de wijken Langeland, Boveneind en Oud Krimpen zijn volgens de planning en indien het locaties binnen de fasering betreft meegenomen binnen met de lopende herstratingsprojecten.

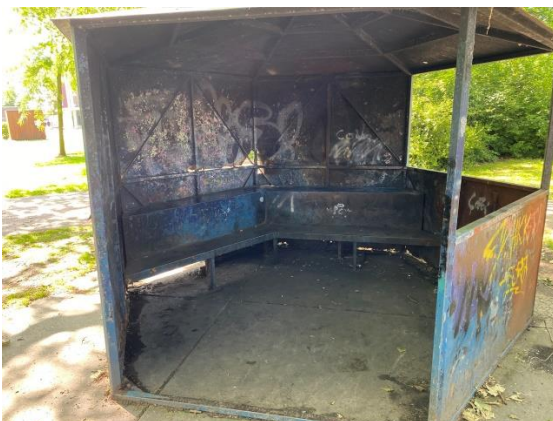
De eerste indruk van de wijk Kortland-Noord is altijd op ambitieniveau. Toch kent de wijk afwijkingen bij meubilair. Op meetlocatie 19 staat meubilair met veel bevuiling en graffiti. Het meubilair staat op een hangplek voor jongeren, wat een bewuste reden kan zijn dat het meubilair vervuild blijft (zie foto). Verder ziet de wijk er schoon uit. Bij groen en verharding zijn nauwelijks afwijkingen geconstateerd.
