Oud Krimpen  
Oud Krimpen Deelgebied 3

# Kwaliteitsbeoordeling

33 bomen

Noorderstraat, Krimpen aan den IJssel

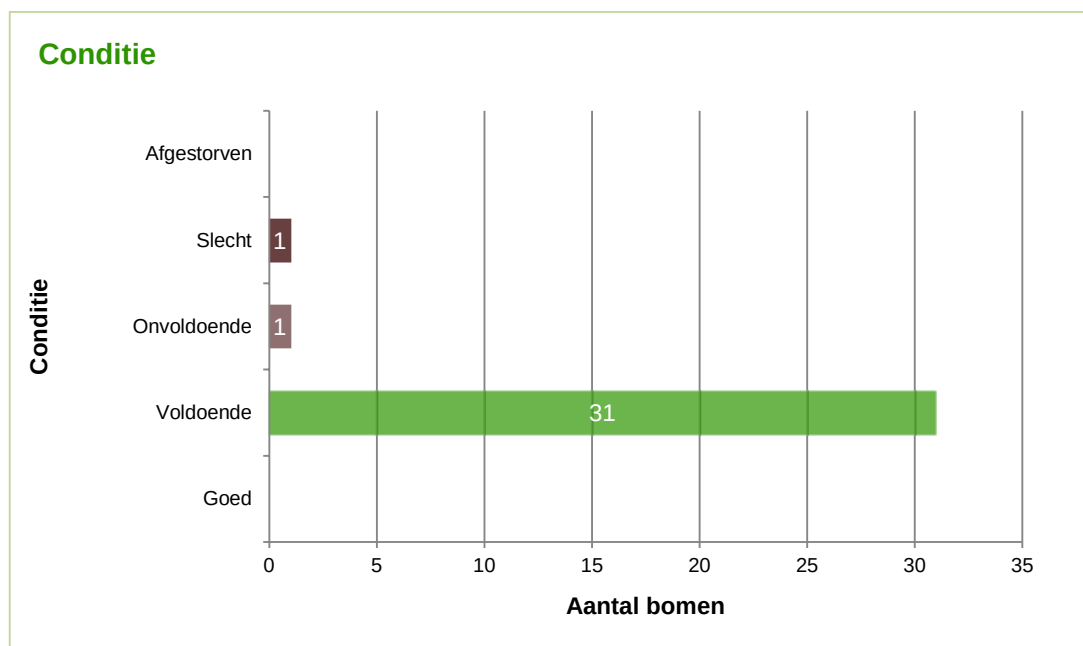
De conditie is bij 31 bomen als voldoende aangemerkt (waarderingscijfer 6). Deze bomen vertonen een voldoende groei en een jaarlijks toenemend kroonvolume. Bij 1 boom (nummer 3783) is de conditie als onvoldoende aangemerkt (waarderingscijfer 4). Deze boom vertoont een stagnerende groei. Bij 1 boom (nummer 4945) is de conditie als slecht beoordeeld (waarderingscijfer 2). Deze boom vertoont afstervingsverschijnselen.

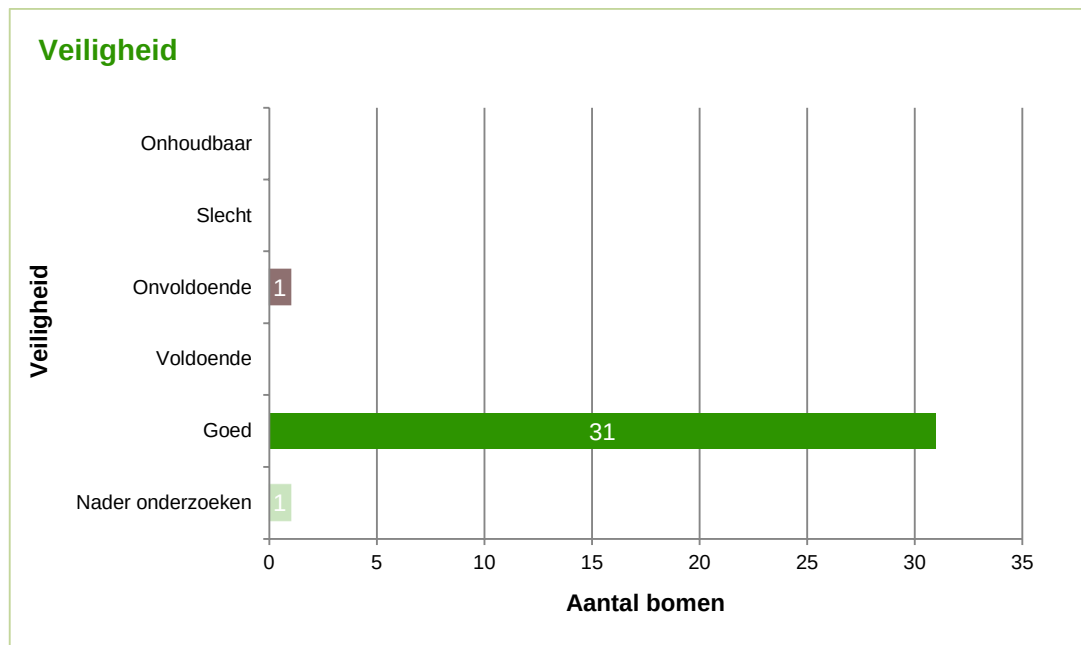
De veiligheid is bij 31 bomen als goed beoordeeld (waarderingcijfer 8). Deze bomen vertonen geen noemenswaardige gebreken in het kader van de veiligheid en vereisen dan ook geen gerichte veiligheidsmaatregelen.

De veiligheid is bij 1 boom (nummer 4945) als onvoldoende beoordeeld vanwege afstervingsverschijnselen. Dit gebrek kan niet worden weggenomen met het uitvoeren van een reguliere onderhoudsmaatregel, waardoor het een (blijvende) negatieve invloed heeft op de veiligheidstoestand van de boom.

Het betreft hier een gebrek dat in de *toekomst* breuk- en/of instabiliteitsgevaar kan opleveren. In de huidige situatie is er geen veiligheidsrisico. Vanwege het mogelijke gevaar in de toekomst is bij deze boom als veiligheidsmaatregel jaarlijkse inspectie nodig. Bij de toekomstige jaarlijkse inspecties dient extra aandacht te worden besteed aan de aangetroffen gebreken (zie *Conclusie en advies*).

Bij 1 boom (nummer 3783) is nader onderzoek noodzakelijk om de precieze aard en omvang van het aangetroffen gebrek in kaart te kunnen brengen en daarmee zicht te krijgen op de (mogelijke) veiligheidsrisico's. Bij deze boom is een klankafwijkingen in de stam en stamvoet geconstateerd, de boom is als risicoboom geclassificeerd.

Voor boom 3783 adviseren wij nader onderzoek uit te voeren. Bij deze boom is een klankafwijking aan de stam en stamvoet waargenomen. De aard en omvang van het gebrek zijn niet vast te stellen middels kloppen en prikken.

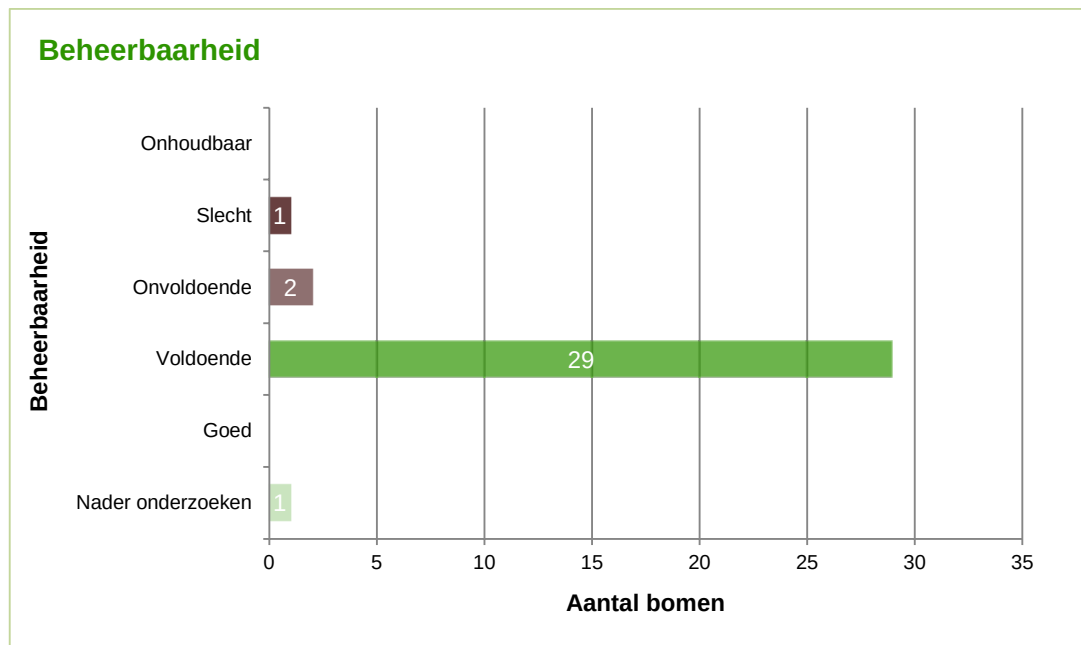
De beheerbaarheid is bij 29 bomen als voldoende beoordeeld (waarderingscijfer 6). Bij deze bomen zijn geen beheerproblemen aangetroffen. Wel is bij 6 van deze bomen lichte bestratingsopdruk waargenomen, maar dit kan eventueel verholpen worden en hoeft geen structureel probleem te betekenen.

Bij 2 bomen (nummers 2363 en 4880) is de beheerbaarheid als onvoldoende aangemerkt (waarderingscijfer 4). Bij deze bomen is ernstige bestratingsopdruk aangetroffen.
